**Patologias em Obras-de-Arte**

## **Patologias em Obras-de-Arte**

Dissertação apresentada à Universidade de Aveiro para cumprimento dos requisitos necessários à obtenção do grau de Mestre em Engenharia Civil, realizada sob a orientação científica do Professor Doutor Humberto Salazar Amorim Varum, Professor Auxiliar do Departamento de Engenharia Civil da Universidade de Aveiro, e do Professor Doutor Aníbal Guimarães Costa, Professor Catedrático do Departamento de Engenharia Civil da Universidade de Aveiro

Patologias, causas, Obras-de-arte e betão armado.

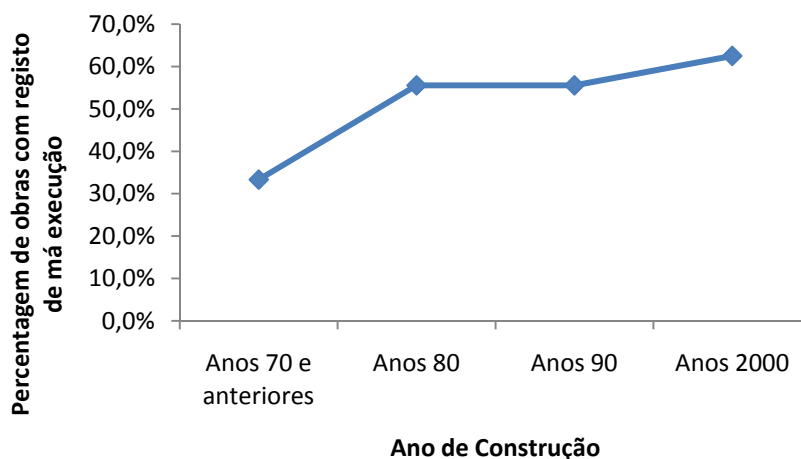
Apesar da informação presente no gráfico seguinte, importa descrever que estão incluídos na patologia, erros de execução, toda e qualquer situação, cuja execução poderia ter sido mais cuidada, e não só erros crassos. É ainda importante termos a consciência que o evoluir do tempo, e a acção dos agentes atmosféricos, evidenciam todo e qualquer defeito.

Figura 6.26 – Evolução do registo de erros de execução no tempo.

Ou seja, o registo de erros de execução, vai tomando lugar cada vez mais cedo, provavelmente causado pela crescente vontade dos elementos responsáveis, em concluir as construções o quanto antes, não respeitando para isso alguns prazos de secagem e cura controlada essenciais á boa qualidade da construção.

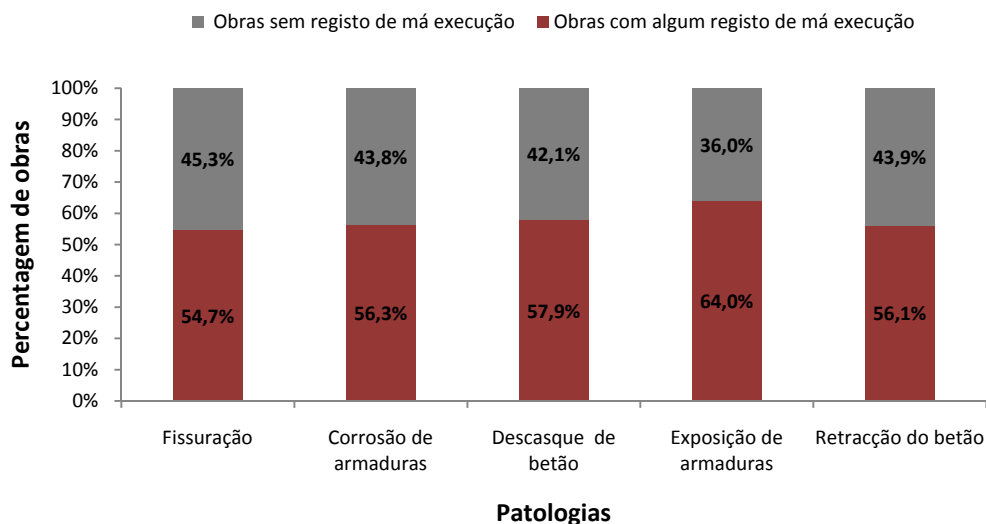
poderá dar indício de uma construção com mais tendência á ocorrência de patologias, com o passar do tempo. Mostra-se no próximo gráfico a percentagem de ocorrência de determinadas patologias em obras nas quais foram identificados casos de erros de execução, em comparação com obras analisadas, que não tiveram qualquer registo de má execução.

Figura 6.30 – Relação do registo de erros de execução com a ocorrência de patologias.

Pela análise do gráfico, verifica-se que em todas as patologias aqui registadas, fissuração, corrosão de armaduras, descasque de betão, exposição de armaduras e retracção do betão, existe uma predominância de obras com registo de algum tipo de erro de execução, quando comparadas com obras nas quais não foram identificados quaisquer erros de execução.
